Le perdite apparenti e sottomisurazione

Durante gli ultimi due anni il gestore del servizio idrico di Palermo, AMAP S.p.A., e l'Università degli Studi di Palermo hanno esaminato la sottoregistrazione dei contatori domestici in presenza di serbatoi privati e gli effetti dell'introduzione dei dispositivi Unmeasured Flow Reducer (UFR). Una prima serie di misure è stata effettuata presso due diverse tipologie di utenza: una villetta unifamiliare ed un edificio. Le misure di portata in ingresso ed in uscita dal serbatoio e di pressione in rete sono state eseguite per circa una settimana; dopo tale periodo, le misure delle stesse grandezze idrauliche sono state ripetute in seguito all'installazione presso entrambe le utenze di un dispositivo UFR. Un secondo e diverso confronto delle misure effettuate prima e dopo l'introduzione degli UFR in un piccolo distretto di misura della rete di distribuzione della città di Palermo è stato eseguito nel 2008 (usando uno specifico software creato per questo tipo di analisi). Lo studio ha dimostrato che i dispositivi UFR riducono effettivamente la sottomisurazione dei contatori, anche se essi hanno un effetto limitato sui contatori molto vecchi.

■ d

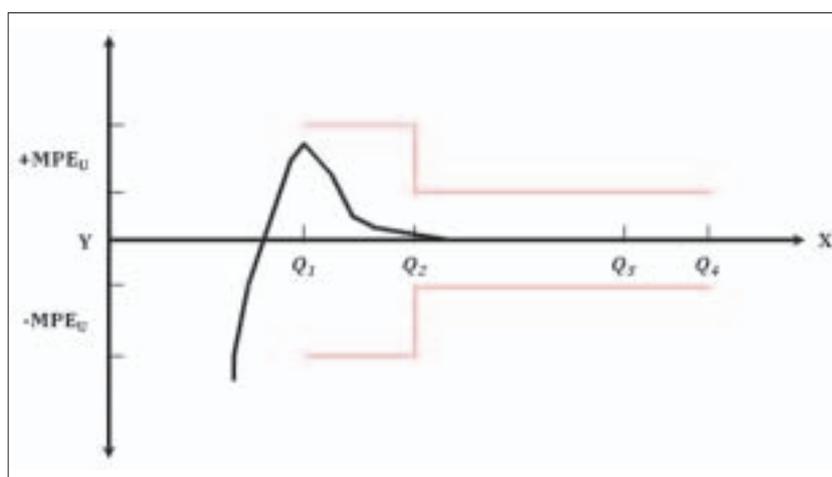
FIGURA 1: CURVA CARATTERISTICA DEGLI ERRORI DI UN CONTATORE NUOVO: IN ASCISSA, LE PORTATE TRANSITTANTI ATTRAVERSO IL CONTATORE; IN ORDINATA, GLI ERRORI DI MISURA (VALORI NEGATIVI CORRISPONDONO ALLA SOTTOMISURAZIONE DEI CONSUMI IDRICI)

I requisiti metrologici di ogni tipo di misuratore per acqua fredda sono stabiliti attraverso la definizione di quattro portate (ISO 4064-1, 2005; EN 14154-1+A1, 2007), che

identificano differenti campi operativi sulla curva di errore (figura 1): la portata minima, Q_1 , la portata di transizione, Q_2 , la portata nominale, Q_3 , e la portata massima, Q_4 . Tali portate, così come gli errori massimi ammissibili, sono definite nelle norme di standardizzazione citate. In aggiunta a queste quattro portate è utile definire la portata di avviamento del contatore, Q_0 , portata alla quale lo strumento inizia a misurare il volume transitato, anche se il grado di precisione è praticamente nullo (gli errori di misura sono dell'ordine del -100%). Tale portata non è definita dalle norme tecniche ISO ma è particolarmente rilevante nella valutazione degli errori di misura dei contatori e, soprattutto, di quelli che da tempo sono in esercizio. Quando un contatore vetusto è accoppiato ad un serbatoio privato, il volume non misurato dal contatore raggiunge anche il 50% di quello transitato (Criminisi et al., 2009).

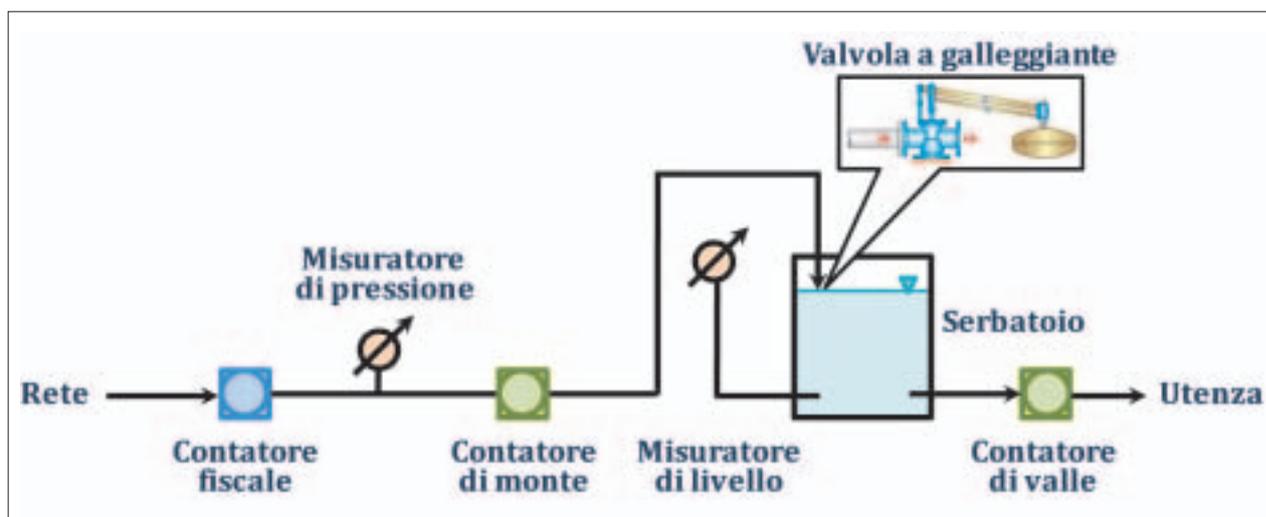
FIGURA 2: SCHEMA D'INSTALLAZIONE DEGLI STRUMENTI PER IL MONITORAGGIO

La campagna di monitoraggio è suddivisibile in due periodi: in principio i volumi idrici, misurati a monte ed a valle del serbatoio, la pressione in rete ed il livello idrico del serbatoio (solo presso l'utenza A) sono stati misurati prima dell'installazione del dispositivo UFR, quindi, le stesse misure sono state ripetute in seguito alla sua installazione. L'età dei contatori delle due utenze A e B si attesta tra i 5 ed i 10 anni. La strumentazione utilizzata era

costituita da: un sensore di pressione, un misuratore di livello a cella piezometrica e due contatori volumetrici di classe C nuovi e calibrati (figura 2). Il sensore di pressione è stato installato a monte del contatore fiscale, per misurare e registrare la pressione in rete ogni 15 minuti. I contatori di classe C (diametro 15 mm), installati a monte e a valle del serbatoio privato accoppiati con *data logger*, registravano le misure di volume in ingresso ed in uscita dal serbatoio ogni minuto. L'installazione è stata eseguita secondo le specifiche riportate nella norma EN 14154-1+A1 (2007). Solo presso l'abitazione A è stato, inoltre, misurato ogni 15 minuti il livello nel serbatoio, attraverso una cella piezometrica accoppiata con un *data logger*.

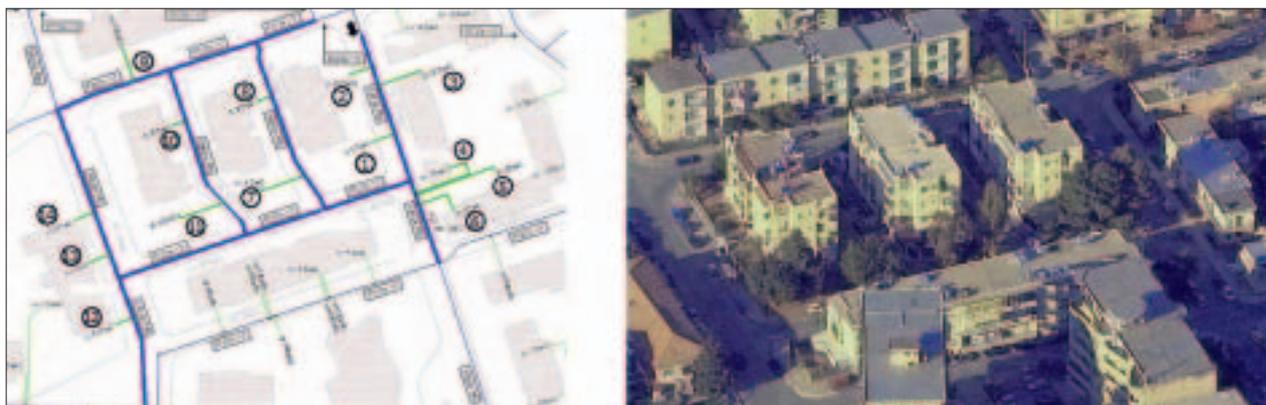
FIGURA 3: MAPPA E VISTA AEREA DEL PICCOLO DISTRETTO DI MISURA

Per testare l'efficienza e l'affidabilità dell'UFR è stato definito un piccolo distretto pilota all'interno della rete di distribuzione di Palermo. Il distretto fa parte di una sottorete denominata 'Noce Uditore'. La sottorete è stata completamente rinnovata nel 2002, sostituendo tutte le vecchie condotte in ghisa con nuove tubazioni di polietilene PE100. Il distretto è costituito da 434 m di tubazione

DE110 e da 14 connessioni che servono 52 utenze singole di tipo residenziale (Figura 3). Sono presenti 33 contatori di classe C (alcuni dei quali nuovi ad altri con età non superiore a 10 anni), 17 contatori di classe B e 2 contatori di classe A (con età superiore a 10 anni). Quasi tutti gli utenti hanno serbatoi privati e di conseguenza una parte significativa del loro consumo avviene a basse portate. La metodologia di analisi di seguito descritta è stata applicata per valutare l'efficacia del dispositivo UFR a scala di distretto. Essa è costituita dai 5 passi sotto riportati.
